2024能登半島地震の強震動の特徴

Characteristics of Strong Ground Motion of the 2024 Noto Peninsula Earthquake

○鈴木 崇伸¹
Takanobu SUZUKI¹

¹東洋大学
Toyo University

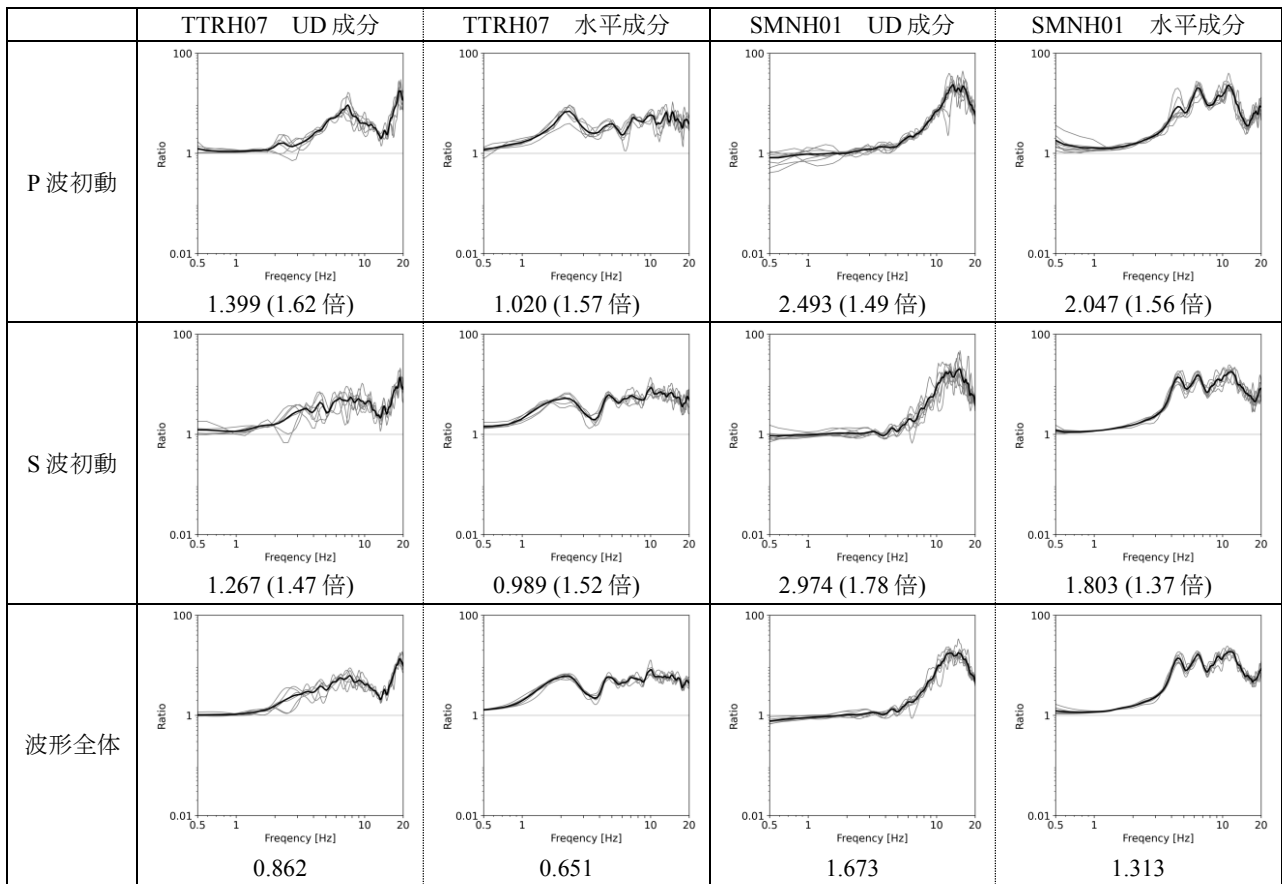
図-4 算出したサイト増幅特性のばらつき

合成し算出したものである。また、グラフ下の数値はばらつきの指標であり、各周波数でサイト増幅特性の標準偏差を求め、それらを平均した値を示す。ばらつきを評価する周波数帯域は 0.5Hz~20Hz とした。()内の値は、各ばらつきを波形全体の場合のばらつきで除した値である。

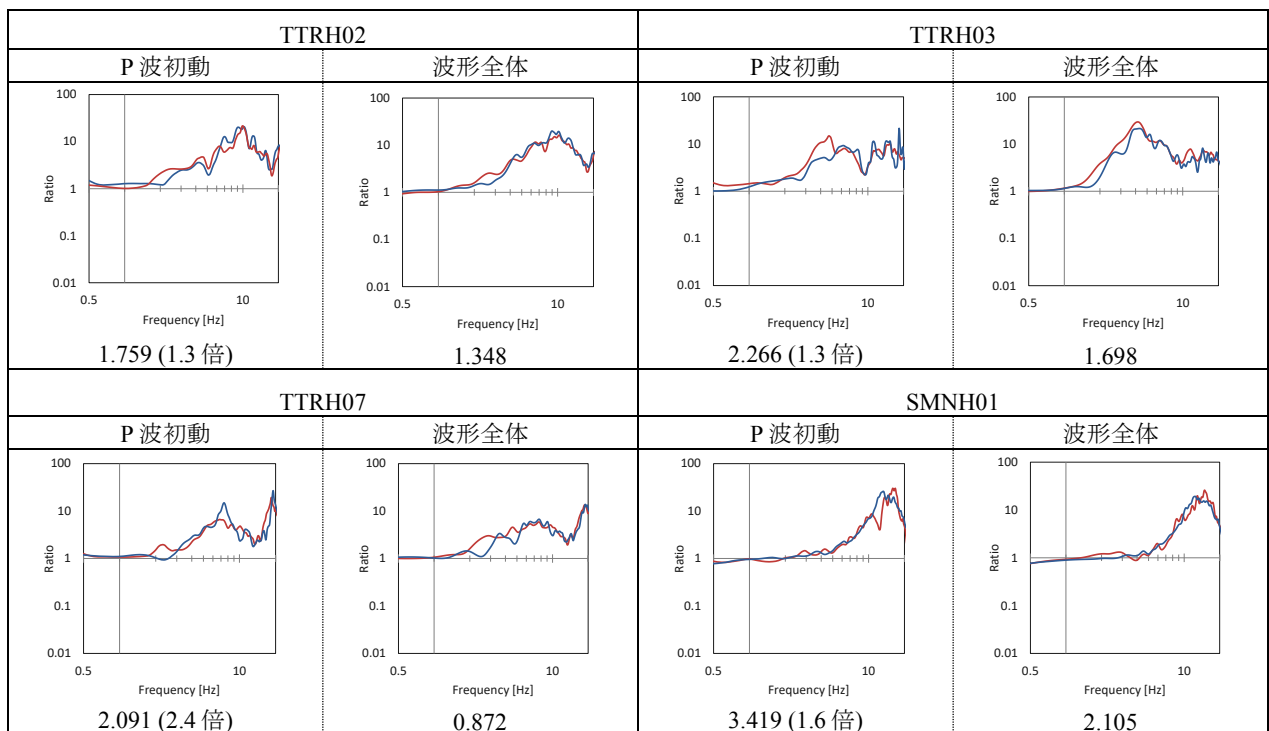
図-5 観測点の両側の地震それぞれに対するサイト増幅特性

赤線が西側の地震の平均サイト増幅特性である。地震波の到来方向によるサイト増幅特性の違いを数値化するため、周波数ごとに東側地震の平均サイト増幅特性と西側の平均サイト増幅特性の差の二乗の平方根を計算し、0.5Hz～20Hzでその平均値を求めた。（グラフ下の数値）

図-5 で特に東西での違いが大きかった SMNH01 と TTRH07 のペアを対象にばらつきの影響を計算した。具体的には、SMNH01 の西側地震の平均サイト増幅特性を $G_{1A}(f)$ 、東側平均サイト増幅特性を $G_{2A}(f)$ 、TTRH07 の西側平均サイト増幅特性を $G_{1B}(f)$ 、東側平均サイト増幅特性を $G_{2B}(f)$ として、(1)式の後ろの項を計算した。なお、実際に二重スペクトル比計算に用いる地震は、様々な制約のもと選ぶべきであり、また 2 観測点で同一地震のデータを使う必要があるが、本検討ではサイト増幅特性のばらつきが二重スペクトル比にどのくらい影響を及ぼすかという点のみ着目した参考値を算出するため、地震の選定は行わなかった。

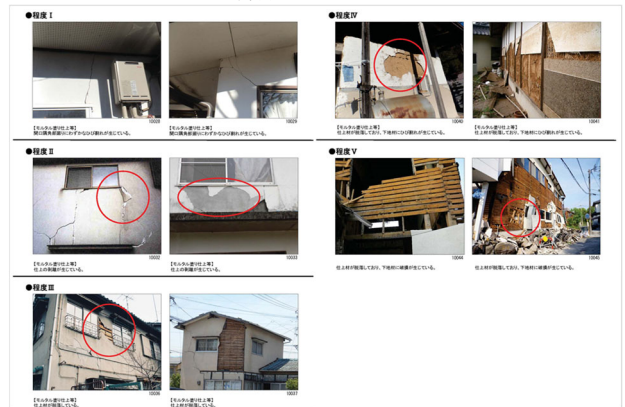
図1. 損傷程度の例示(外壁)⁴⁾

程度	損傷の例示		損傷程度
	【モルタル塗り仕上等】	【ボード】	
I	・開口隅角部週りにわずかなひび割れが生じている。	・目地部にわずかなずれが生じている。	10%
II	・仕上の剥離が生じている。	・仕上面の目地部にひび割れやずれが生じている。	25%
III	・仕上材が脱落している。	・目地部に著しいずれ、面材釘打部の部分的な浮き上がり、ボード隅角部の破損が生じている。	50%
IV	・仕上材が脱落しており、下地材にひび割れが生じている。	・釘の浮き上がり、ボードの脱落が見られる。	75%
V	・仕上材が脱落しており、下地材に破損が生じている。		100%

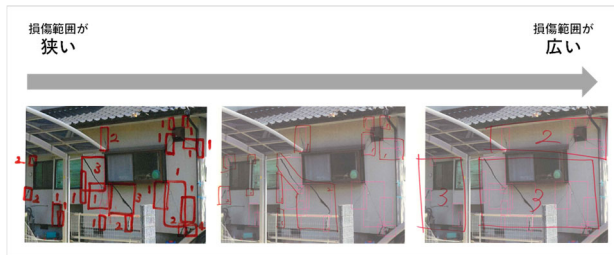
図6. 損傷箇所の囲い方の例

損傷枠の囲い方について、図2で指示をしたが、図6のように、損傷範囲を広く囲う事例と狭く囲う事例が混在した結果、評価のばらつきが発生したと考えられる。損傷範囲の基準について定められていないため、統一する基準を設ける必要がある。

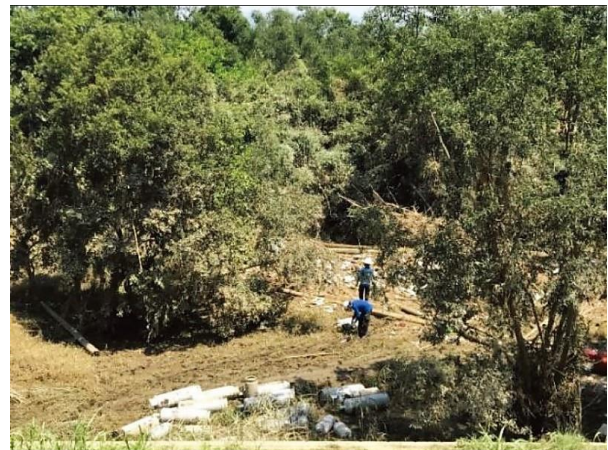
図1 平成30年西日本豪雨時の流出容器回収の様子
LPガス災害対策マニュアル第3次改定版参考資料より

バーコードでの管理は、各社の業務内ではある程度有効であっても、ひとたび広域での管理が必要になった場合や災害時の大規模流出の際には役に立たないと考えられる。

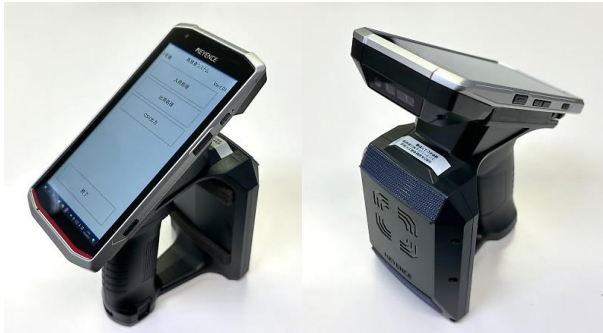
図2 ハンディターミナルを高出力ユニットで拡張

今回使用したRFIDリーダーは株式会社キーエンスの「ハンディターミナルDX-W600」で、「高出力ユニットDX-RH1」で拡張し、読取り距離の拡大を期待した。カタログ等には明確な到達距離の記載は無かったが、販社担当者からは15～20m程度届くことを聞いた。

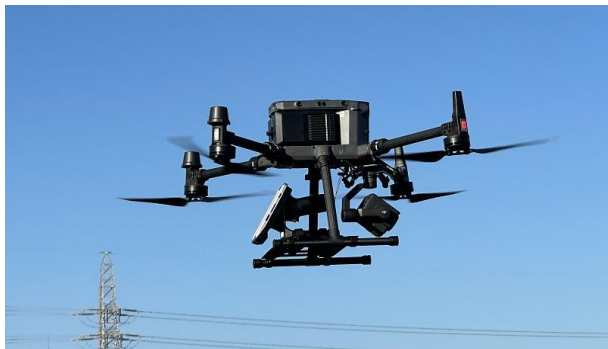
図3 実証実験で使用するドローンにカメラとハンディターミナル・高出力ユニットをペイロードし飛行する様子

ドローンはDJI製の産業機「Matrice 350 RTK」(以下M350)に撮影用のカメラ「Zenmuse H20」(以下H20)をペイロードした。これにリーダーとそのペイロード用の自作ユニットを含めてペイロード許容重量内に収め、最大離陸重量の範囲内とした。その分、最大飛行時間(ペイロード無しで55分)がやや短くなっている。

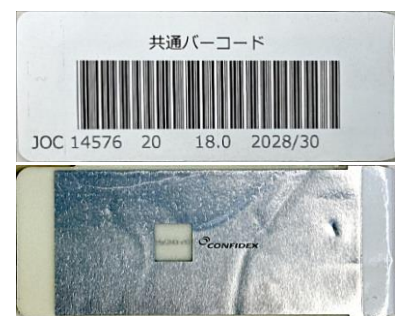
実証実験にあたって、笠原商事で準備されたタグは図4で、専用プリンタで出力している。表面は実験用の試作システム用共通バーコードで、パッシブタイプのRFIDタグが内蔵されている。

図4 共通バーコード(表面)と裏面(RFIDタグは内蔵)

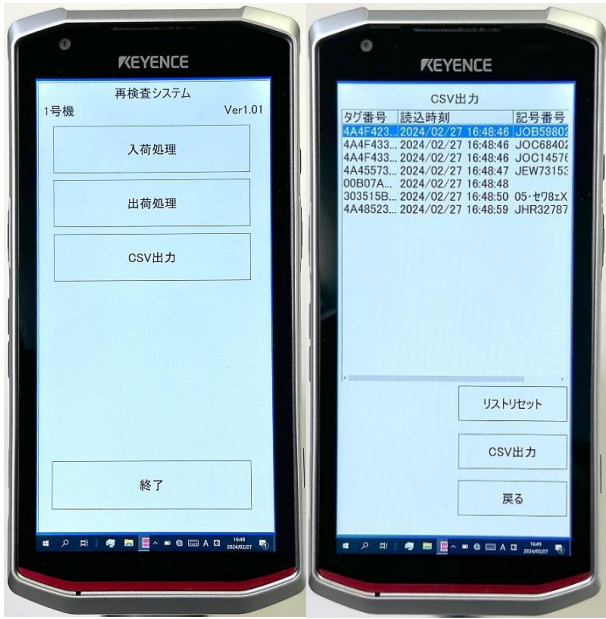
これを今回のLPガス容器のRFID管理用に開発されたアプリが内蔵されたリーダー(図5の右が初期画面)で、ドローン飛行ではCSV出力のモードで読み取る。(図5の右がCSV出力画面:サンプル)CSV出力はタグ番号と読取り時のタイムコードが記録される仕様になっている。

アプリ起動後、CSV出力モードで高出力ユニットの電波発出トリガーボタン押すと電波の発出と読取りが始まり、

図5 リーダーによる読取りアプリ画面(左)と CSV 出力による読取り結果画面(右)

再度トリガーボタンを押すと電波発出が停止する仕様であるため、トリガーONにしてから飛行を開始した。

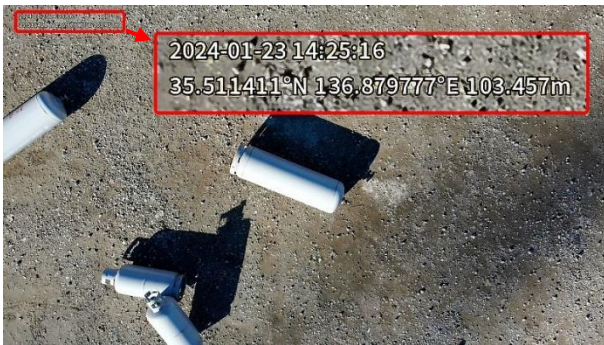
図6 ドローンからの撮影画像(高度5mで飛行・撮影時のスクリーンショット:タイムコードは拡大表示)

ドローンM350に搭載したカメラH20を真下に向け、RFIDリーダーと同じ角度で動画撮影を行った。動画にはタイムコードを記録する仕様とした。(図6)

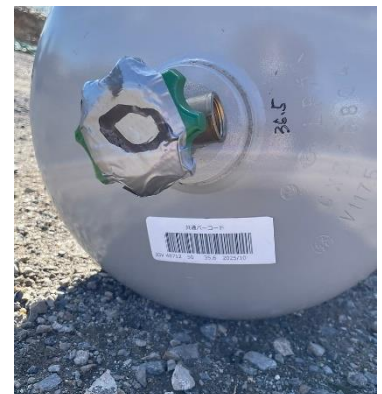
(図8), JEV09429, JOA16435は、タグの貼り付け位置が下向きで、上空のドローンからは視認できない状態だったが読み取ることができた。電波が地面等で反射したのではないかと考えられる。

図8 上空から視認しにくいタグ位置の容器(JGV48712)

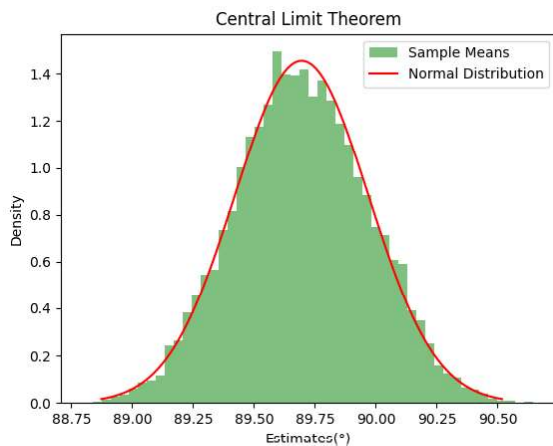
図8 傾斜推定手法への中心極限定理の適用

本実験では、玉川らの手法¹¹⁾でスマートフォンを固定した場合と手持ちの場合での推定傾斜値と有効性を比較した。結果は固定した場合は有効であるが、手持ちの場合は有効性に改善の余地があった。本実験では、提案手法による画像の組合せの選択法、中心局限定理を用いた統計処理が推定精度の向上につながるということがわかった。本実験で除去した画像は、3D モデルの生成段階では使用しているため、この画像を取り除いて再度モデル生成し、繰り返すことで、より正確になると考えられる。また、この処理方法は、最初に求めた平均値と分布に大きく依存してしまうため、除去画像の判定方法と収束判定には改善の余地がある。
